# 安溪县城厢镇砖文村文兴路 277 号

## “5·3” 火灾事故调查报告

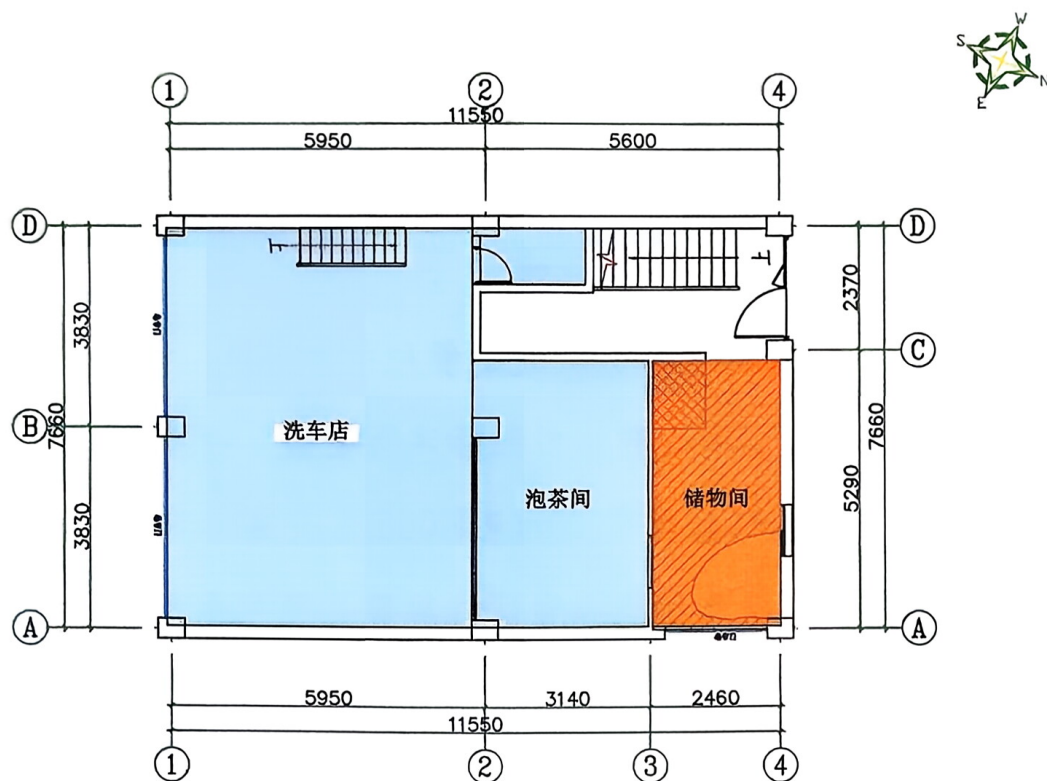
安溪县城厢镇砖文村文兴路 277 号民房“5.3”火灾现场平面图

某珍等人进行了调查询问，对起火建筑进行了环境勘验、初步勘验、细项勘验和专项勘验。经分析认定起火时间为 2026 年 05 月 03 日 20 时 50 分许，起火部位为安溪县城厢镇砖文村文兴路 277 号民房一层③-④轴交①-③轴之间储物间南侧靠墙区域，起火点为安溪县城厢镇砖文村文兴路 277 号民房一层③-④轴交①-③轴储物间内距③轴往东 0-1.3m 交距③轴往北 0-1.0m 的 1 号区域，起火原因可以排除雷击、物品自然、遗留火种、外来飞火等引起火灾的可能，起火原因不能排除电气线路故障引发火灾的可能。
